# 新潟伊勢丹デパート内 7F とんこつラーメン店「さが野」

## 設置調査報告書

2000年8月

## 環境システム事業協同組合

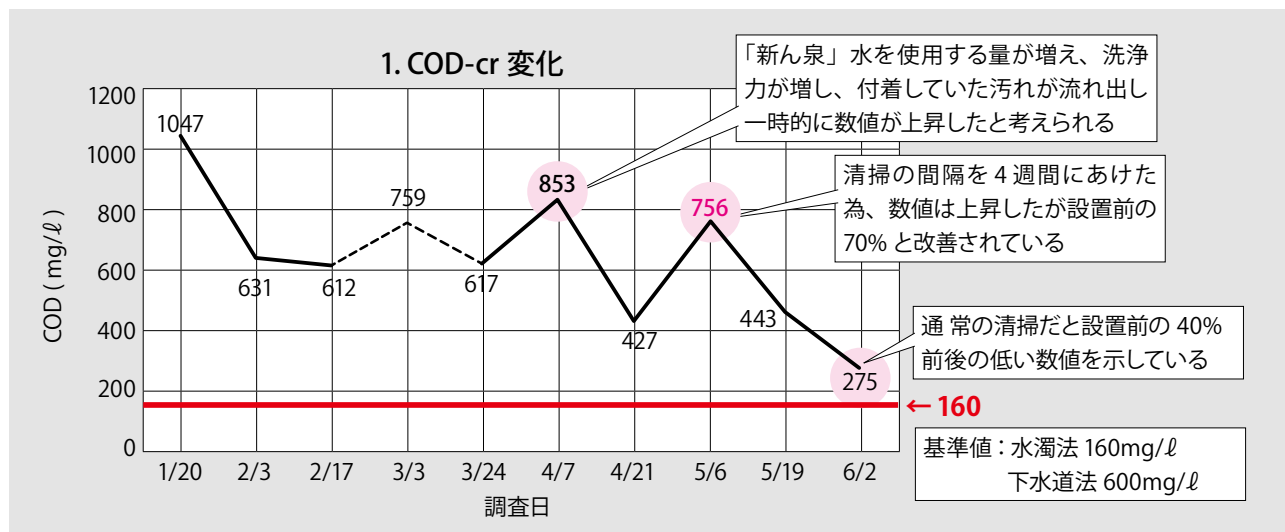
### 4-1-a. COD—cr（化学的酸素消費量）

有機物の炭素と水素によって消費される酸素量を測定し、水の汚染度を判断する指標。（世界的に採用されている＝クロム酸カリウム《K<sub>2</sub>CrO<sub>7</sub>》消費量での測定値）

設置前は1047mg/lと汚染が高い数値を示していたが、その後は全体として低下傾向を示している。3/3、4/7とピークを形成しているが、これはその前の店舗の運営状況（来店客数）による影響と思われる。4/7～5/6の1ヶ月は途中の清掃をはずいたため、4/21以降の数値は上昇したものの、清掃なしの状態としては以前と比較しても大幅に改善されており今後は清掃間隔を広げても良い状態を維持できる事を示唆している。2週間清掃した5/19、6/2ともに低い数値を保っている。

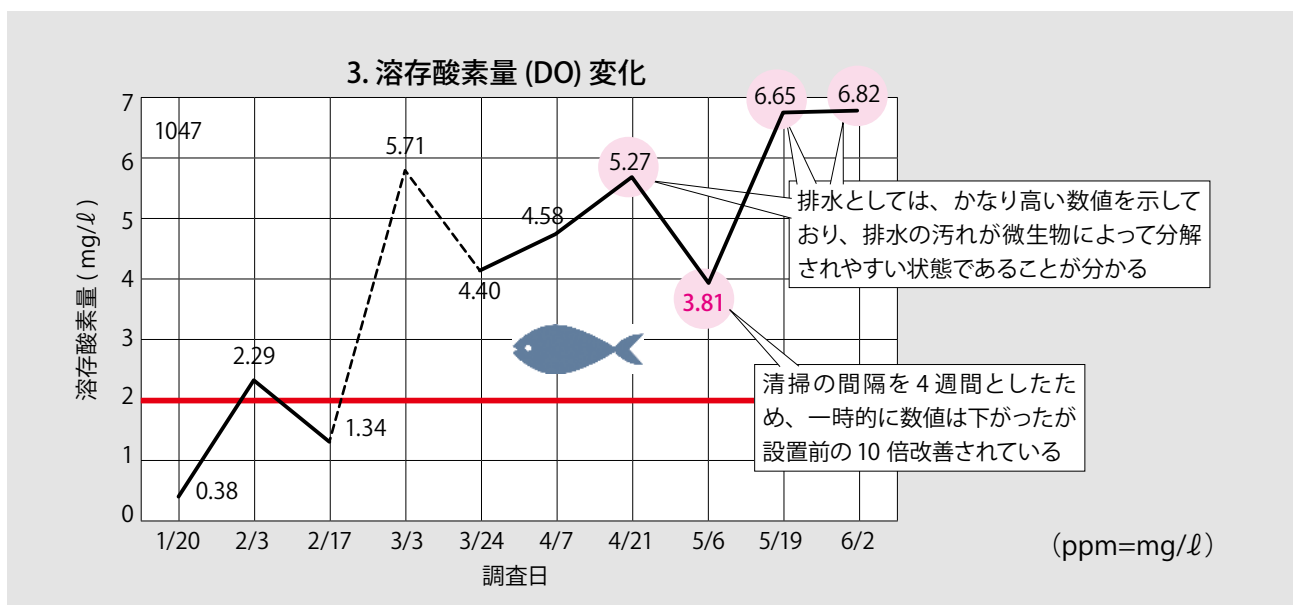
#### 4-1-c. 溶存酸素 (DO)

水の中に溶け込んでいる酸素量で有機汚染の量を判断する。数値が大きくなるほど汚染が少ないことを示し、魚が住めるのは水中溶存酸素が 2ppm 以上である。設置前は 0.38ppm とグリスト槽内の汚染が限界に来ていた事を示している。その後、全体的に DO 量は増大しているが 4/7 のピーク時には COD などとは逆に、DO 値は低下を示した。しかしながらグリスト槽としては全体的に良いレベルを維持している。

※ 3/3 は他の COD, BOD 値等から考えれば DO 値が何らかの理由で高い数値を示しているがその理由は明確ではない。

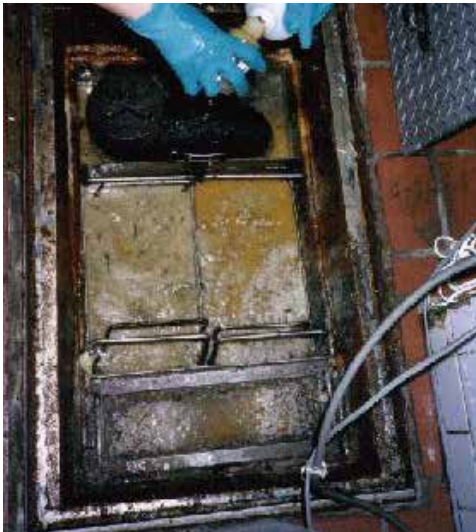
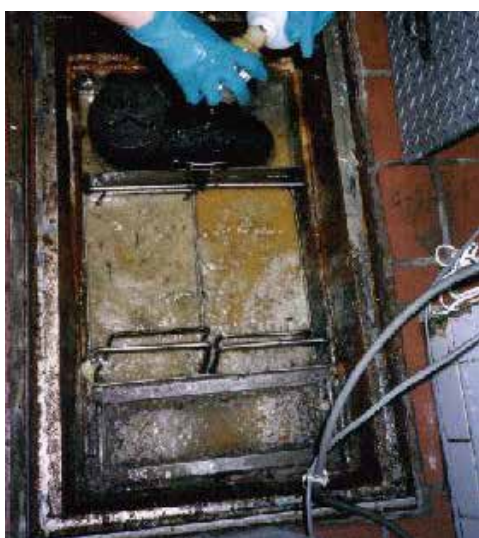
写真【A】 設置前 グリスト槽

写真【A】では特に 1 槽・2 槽での上部の油脂層が厚く・びっしりと汚れがこびり付いていた物が設置 2 週間で油脂層が低減していることがわかる。

グリスト槽の視覚での状況変化では「**新ん泉**」設置前では塊の油脂層が7~8cmほどあり、その部分を除きうわずみをすくうのが困難なほどであった。

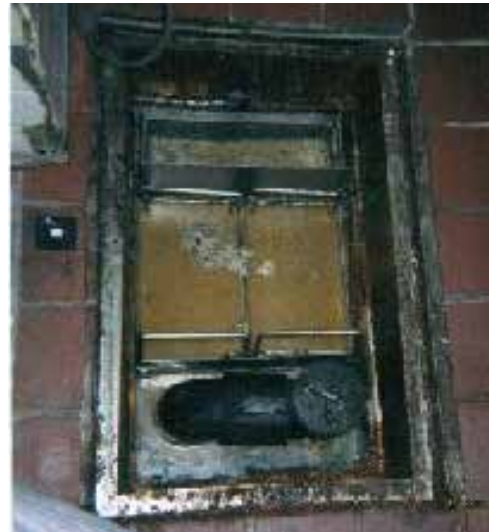
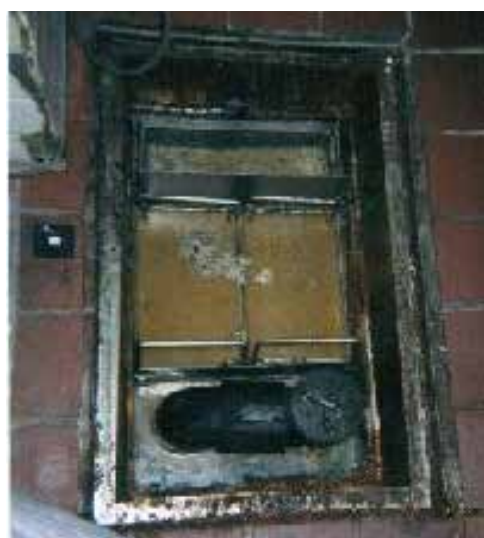
写真【B】 設置 2 週間後 (2 月 3 日) グリスト槽

またグリスト槽の回りの汚れについてもステンレス部分が多く現れ、汚れが落ちてきていることがわかる。今後は第 2 槽まで上部にできている油脂層がなくなり、第 3 槽にいたっては水が清澄して行くことが予測できる。

その後1ヶ月半かけて油脂層は薄くなり、3月3日の段階では油脂層というより油脂膜のような状況だった。その分汚れ分が多く浮遊していた。その後約1ヶ月半をかけてその浮遊物は減少の傾向を示し、4月21日では排水自体もかなりの透明感があり油脂分、汚れ分の大幅な減少がみられた。清掃をせずに4週間間隔をあけた5月6日は油脂層が1cmほどできていたが設置前と比較すると極端に減少している。

グリスト槽のバキューム清掃を従来の2週間から4週間の間隔に延期したとしても、設置前の2週間清掃時の状況より改善された状況になると思われる。

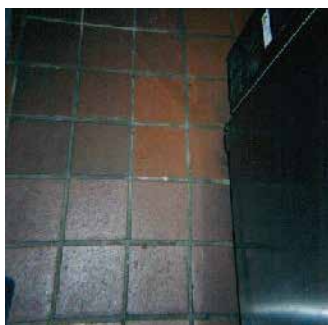
写真【C】 設置 2 週間後 (2 月 3 日) 厨房内床

厨房内の床の油汚れについても写真【B】でもわかるように設置前は翌朝でも床がぬれた状態でヌメリがあり、滑りやすかったが、2 週間後以降は床のヌメリもなくなり、全く滑らなくなった。厨房内に設置されている排水槽についても設置前は油で白濁し、油脂層があったが、2 週間後の水は澄んでいることがわかる(写真【C】【D】参照)。
